# TrafficTube en asfalt

Onderzoek naar effect van TrafficTube op asfalt

Versie : 42  
Datum : 06-02-2015 12:39

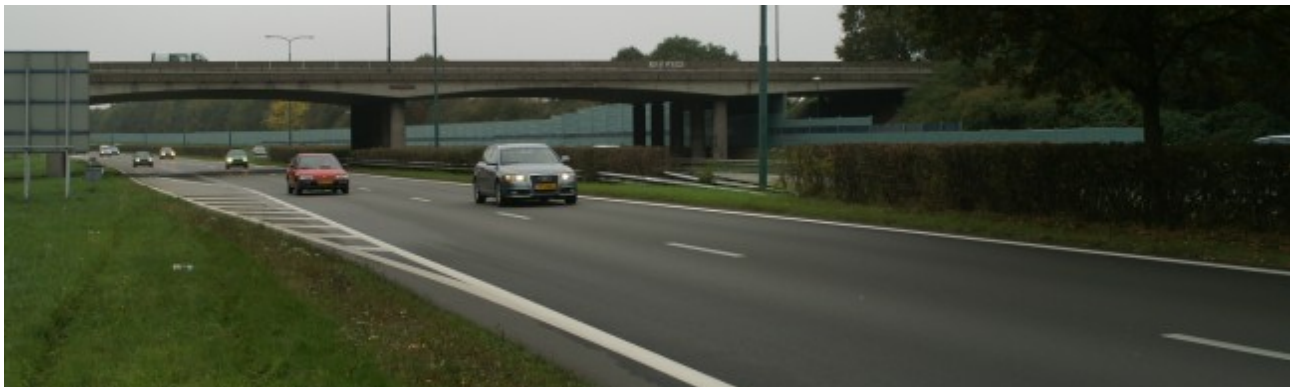
*Afbeelding 2: Situatie N230.09*

Deze locatie betreft een drukke autoweg met 14.000 voertuigen per rijstrook per etmaal. Het wegdek bestaat hier uit fluister asfalt dat zeer kwetsbaar is. De foto's zijn van de rechter rijstroken in beide richtingen. Dit zijn de rijstroken waar dus ook het zwaar verkeer over rijdt, de linker rijstroken worden minder belast en zijn dus niet meegenomen in dit document.

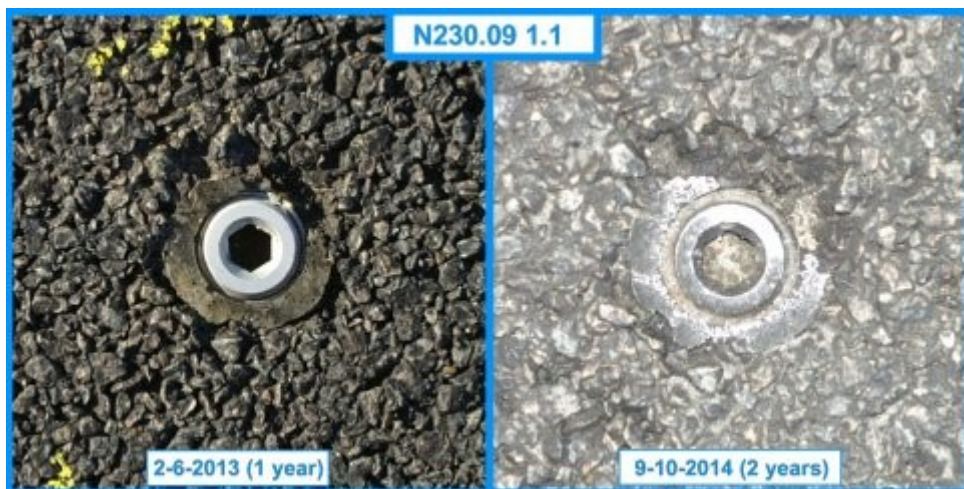
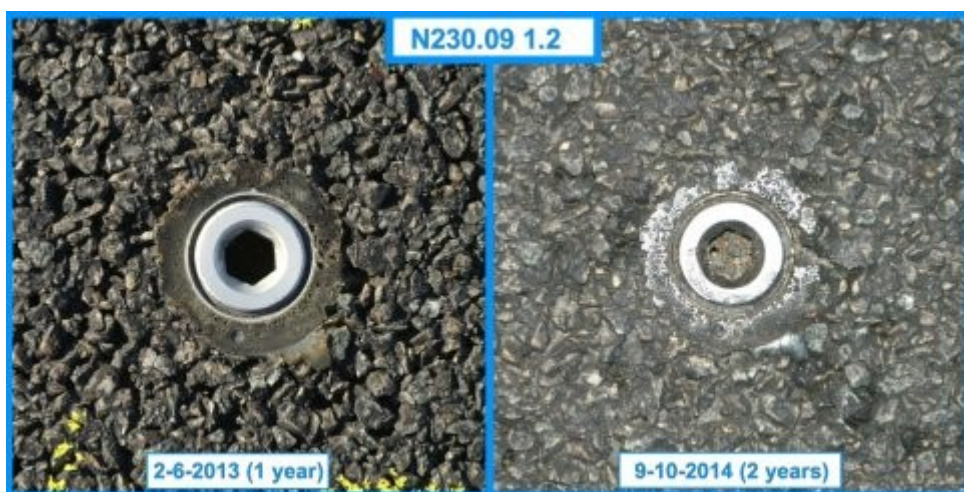
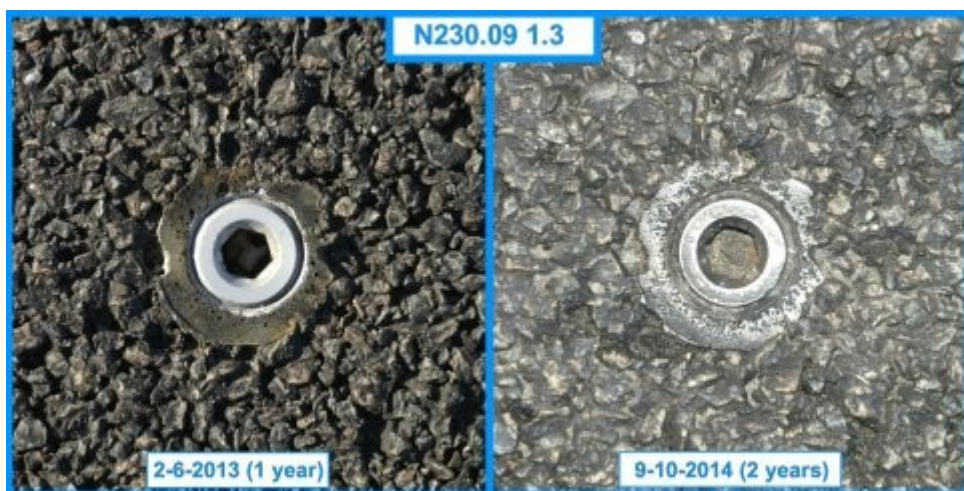
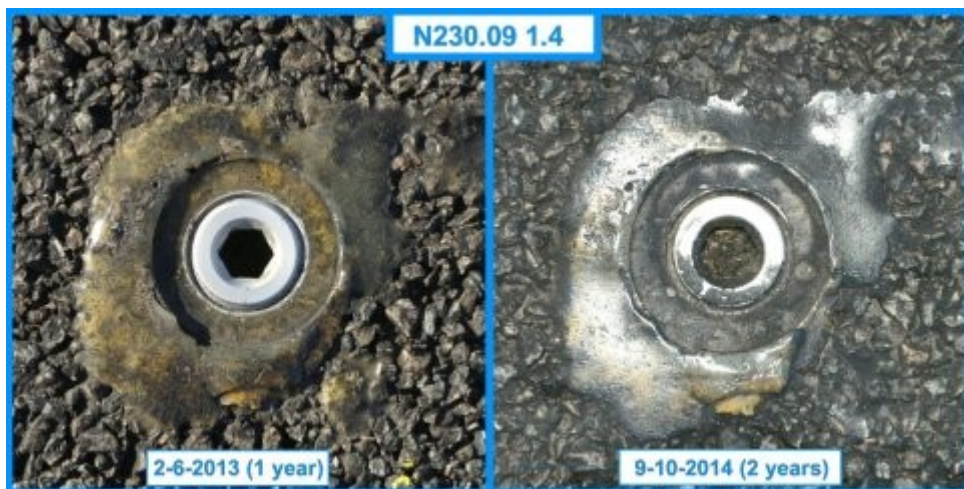
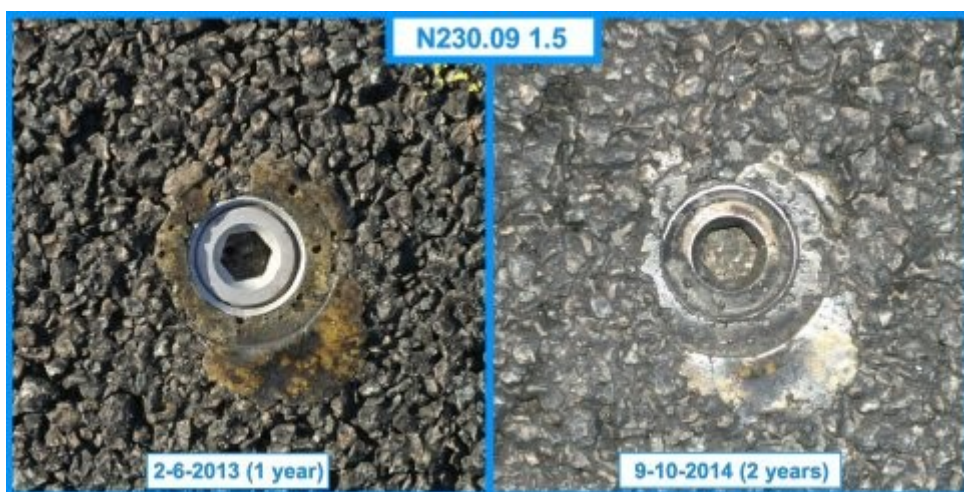
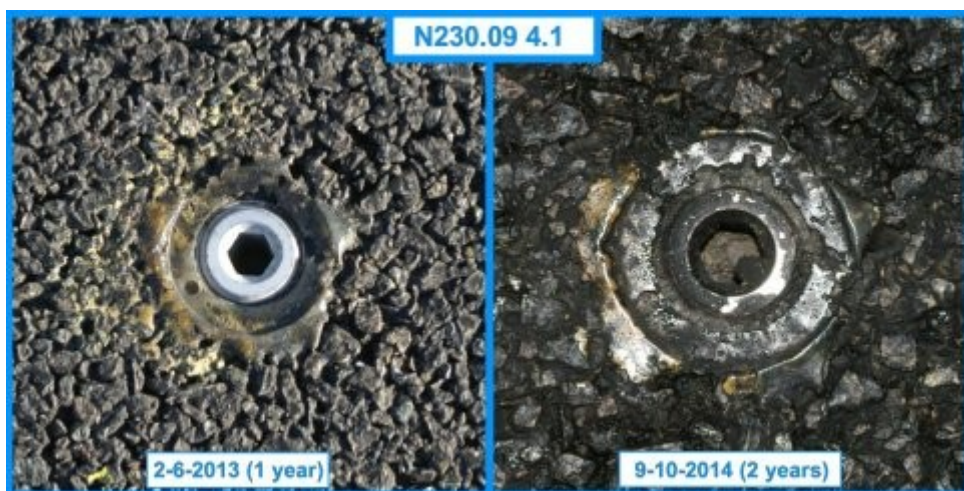
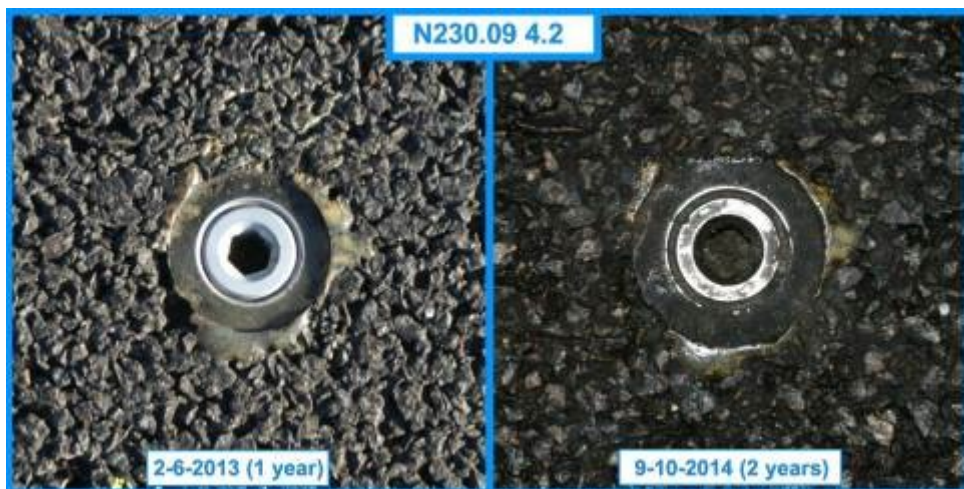
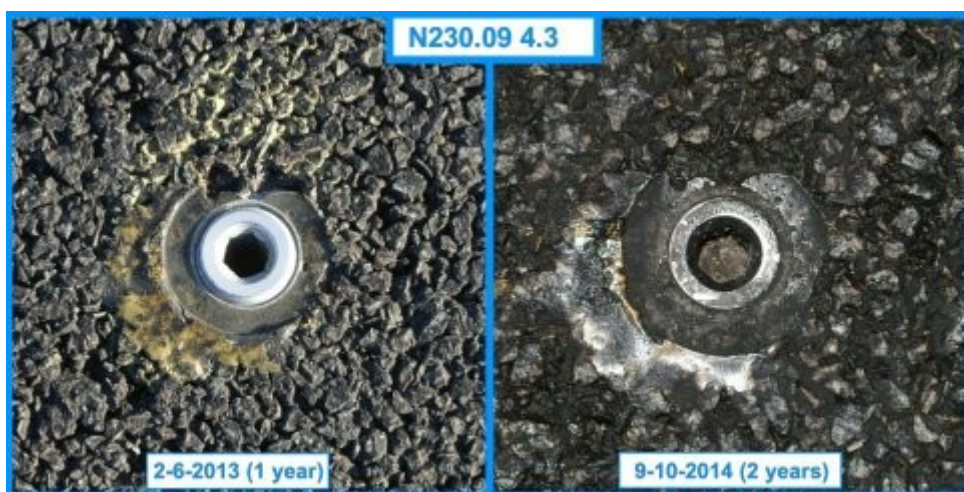
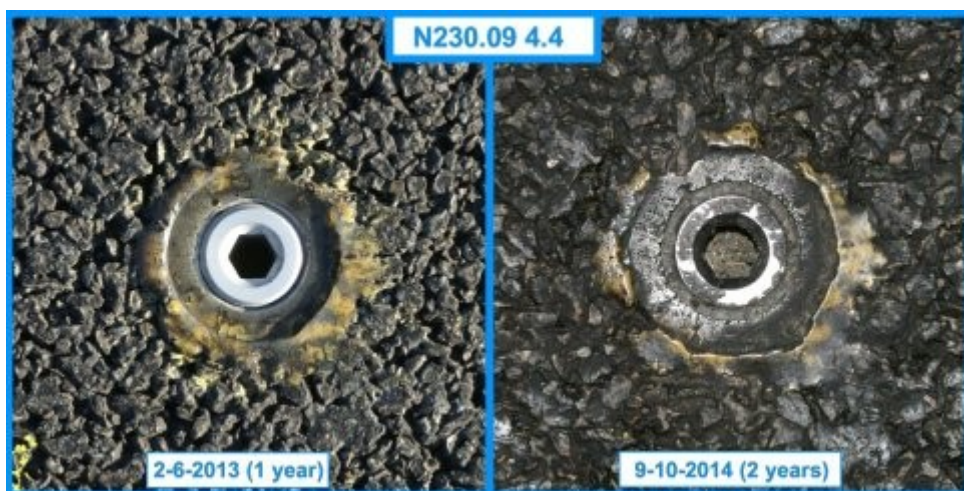
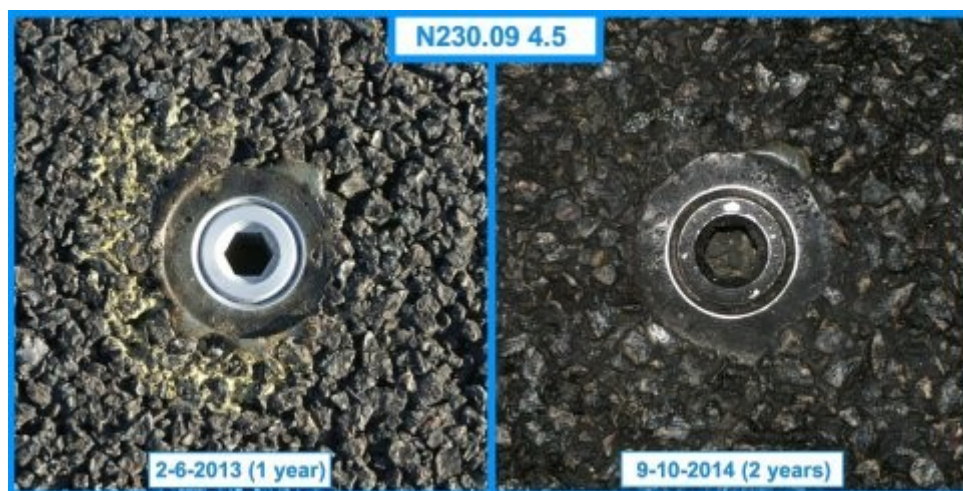
De foto's voor 2014 zijn met flits genomen en zijn daardoor wat fletser.

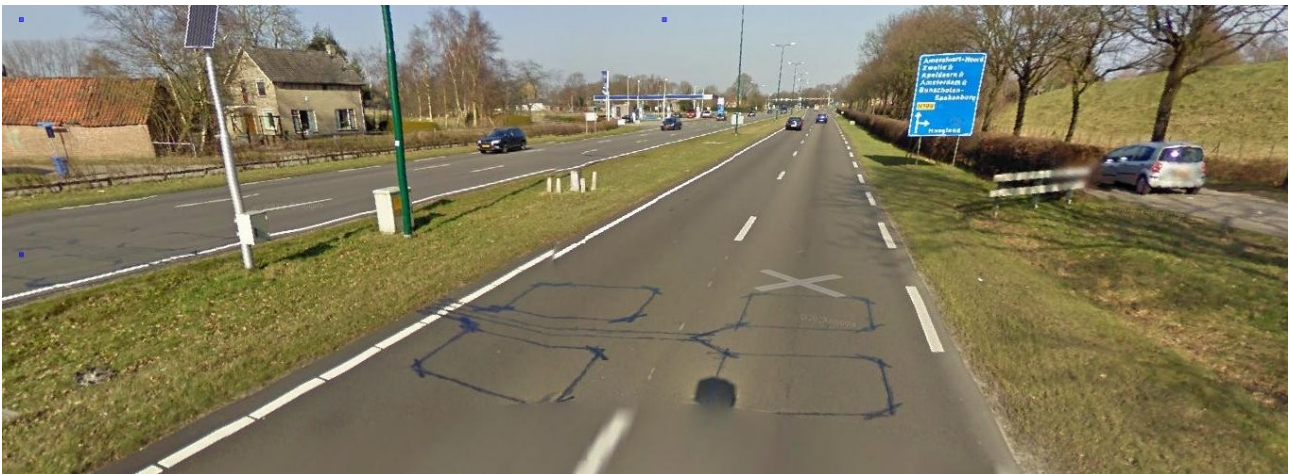
Afbeelding 4: Situatie N199.xx

Deze locatie is een typische weg met 4.000 voertuigen voor de linker rijstrook per etmaal en 9.000 voor de rechter rijstrook.

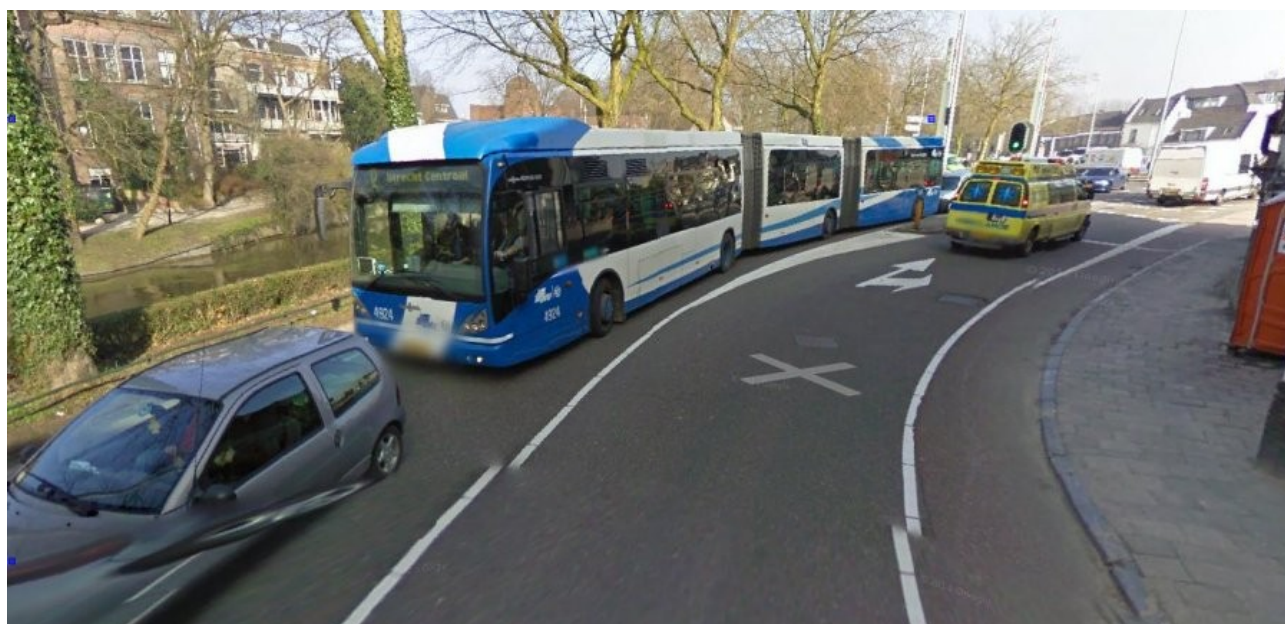
Afbeelding 6: Situatie Cathsing

Deze locatie betreft een intensief gebruikte stedelijke weg met ongeveer 4000 voertuigen per rijstrook/etmaal. Bijzonder aan deze locatie zijn de meetpunten Cathsing 2.x. Deze liggen in de bocht in bovenstaande afbeelding. Hier rijden dagelijks verlengde harmonicabussen overheen (25m). Het asfalt had al voor het aanbrengen van de DataTubes enkele scheuren. De installatie is 's nachts uitgevoerd waardoor Cathsing 2.5 praktisch in een scheur is gemonteerd. Zelfs onder deze omstandigheden (voortdurend zwaar verkeer, in een bocht en in een bestaande scheur) is er na 3 jaar geen enkele vorm van schade te constateren.

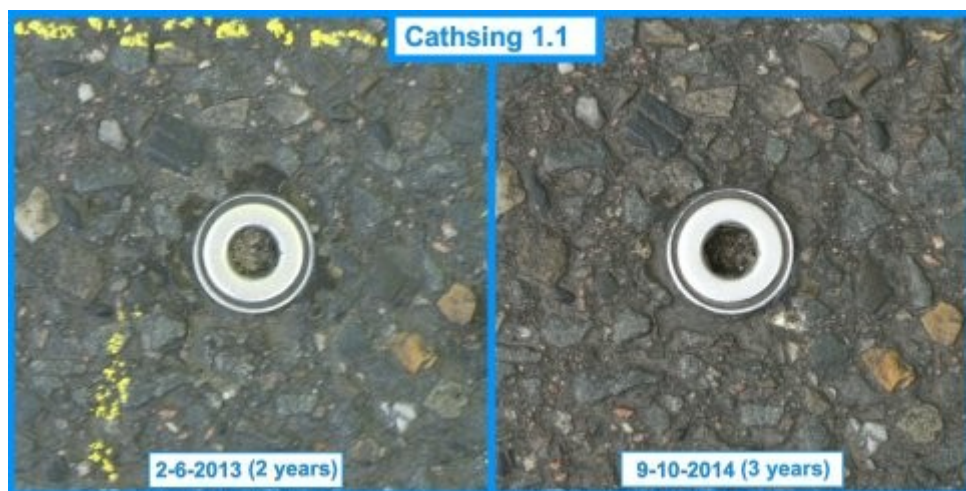
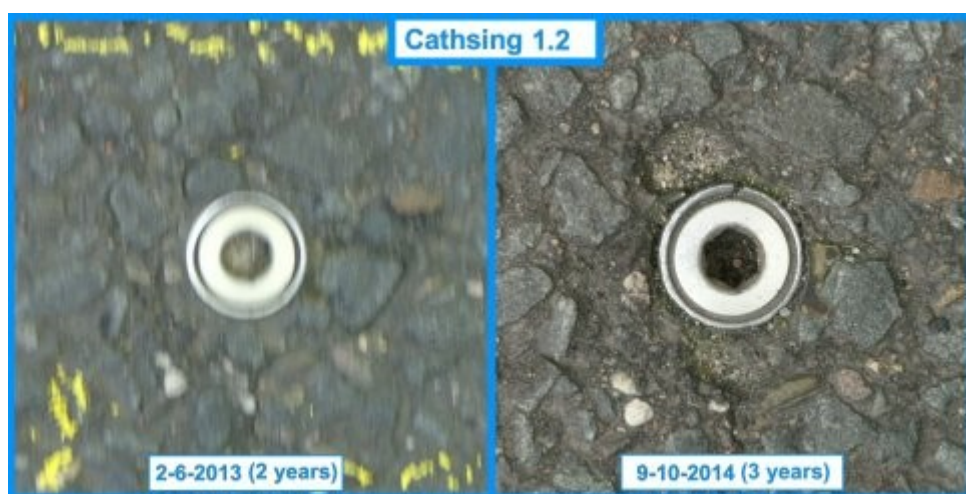
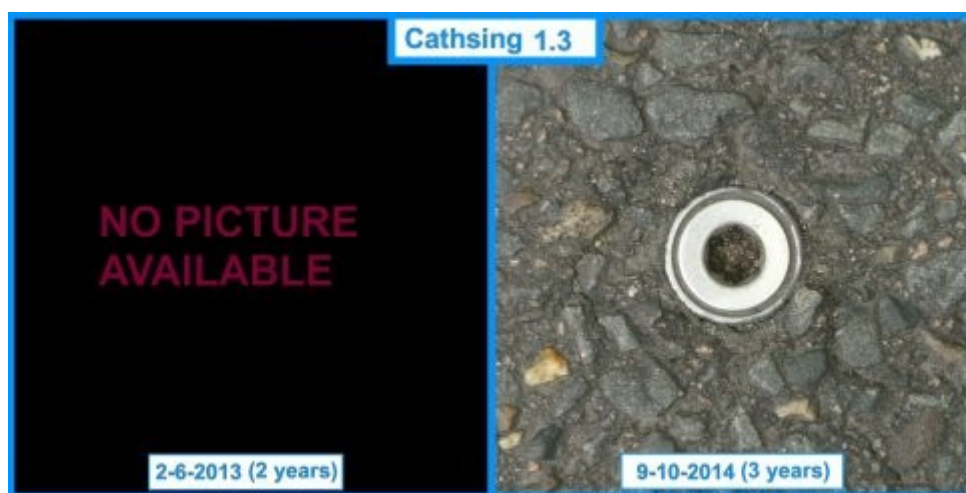
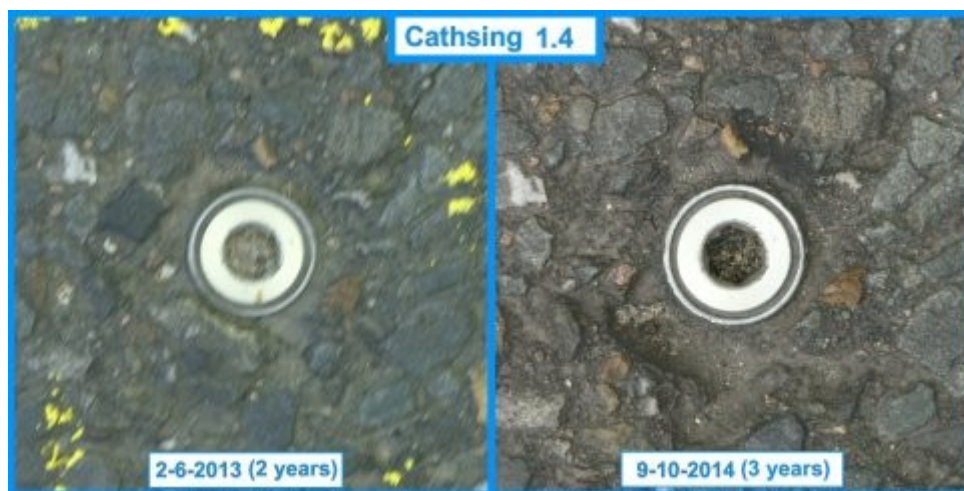
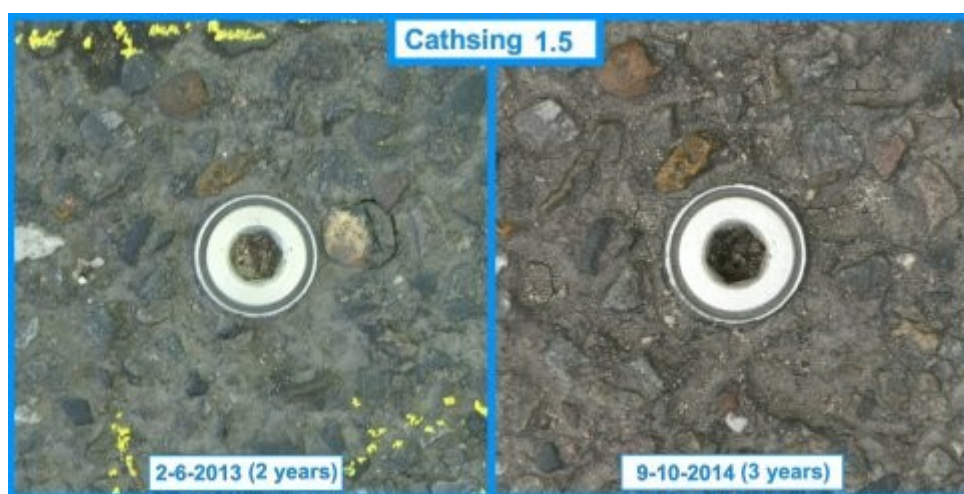
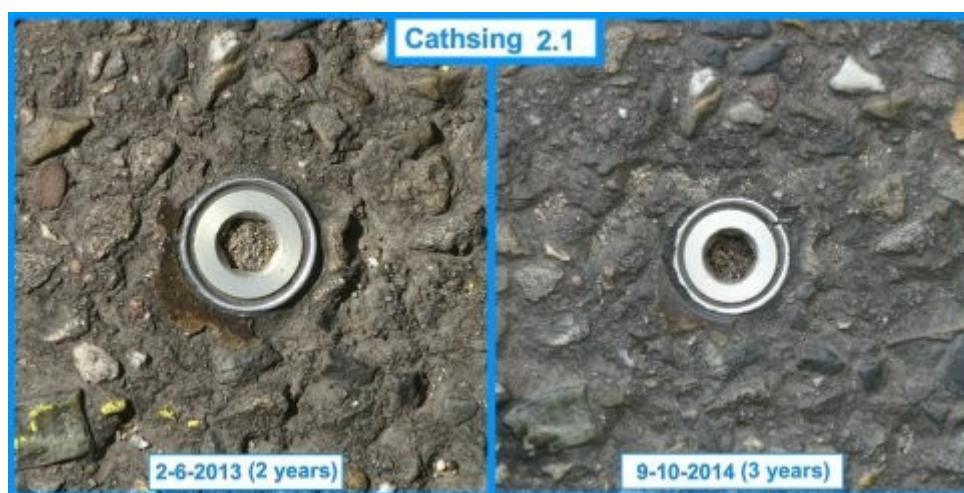
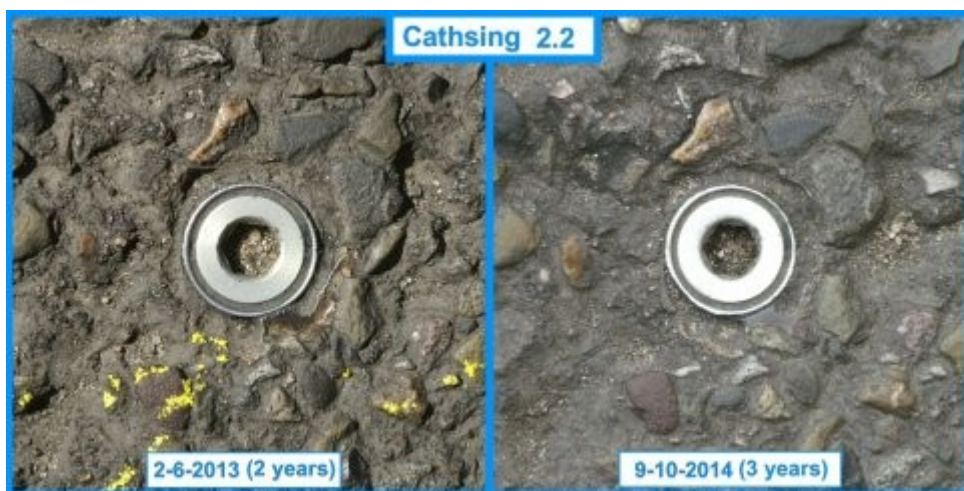
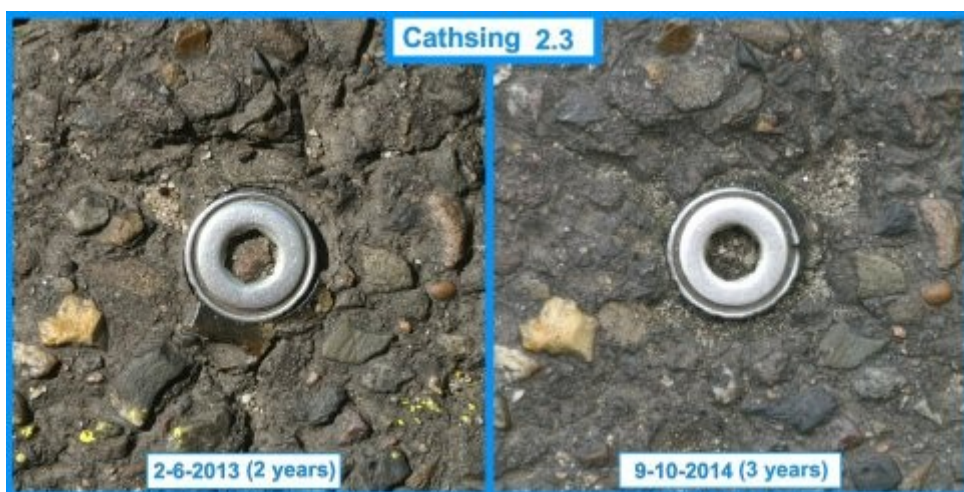
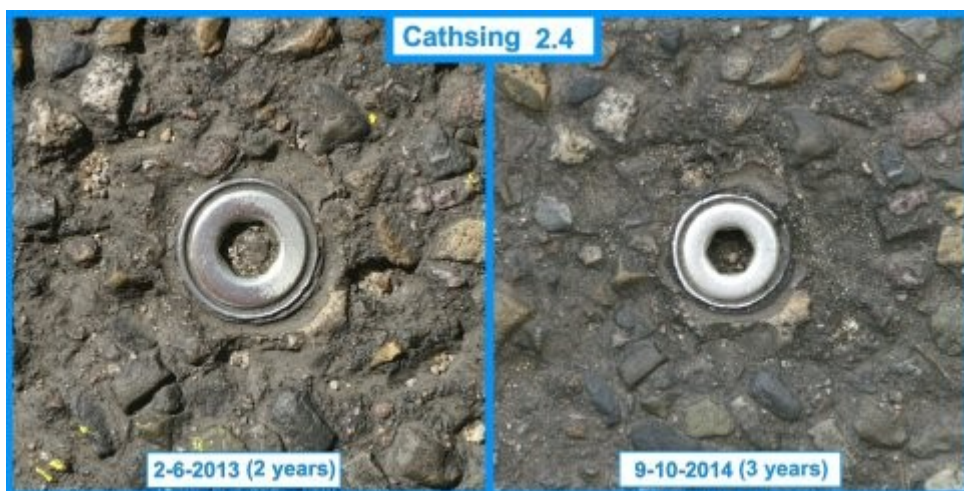
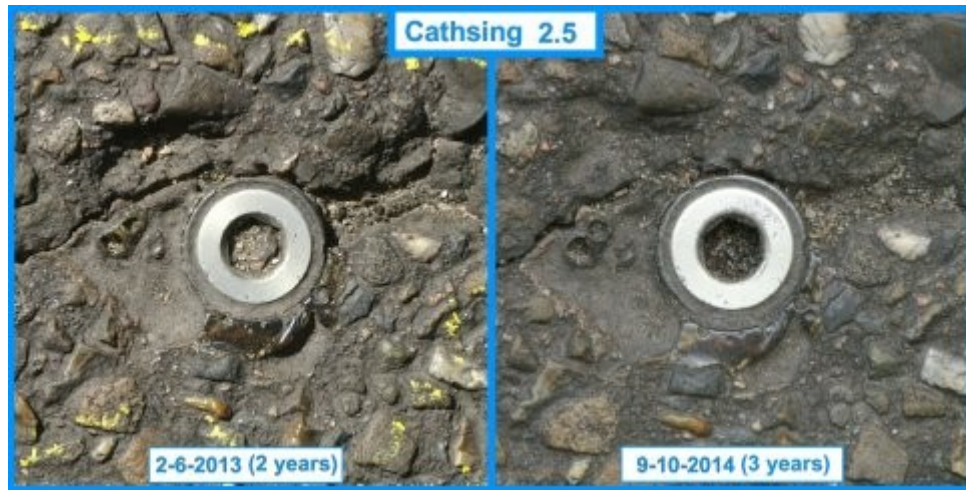
De scheur op deze locatie was al aanwezig voor montage. Ondanks aanwezigheid van deze scheur is er geen nieuwe schade ontstaan.
